INDICADORES AMBIENTALES

Semana del 27 de junio al 3 de julio de 2023

CALIDAD DEL AIRE

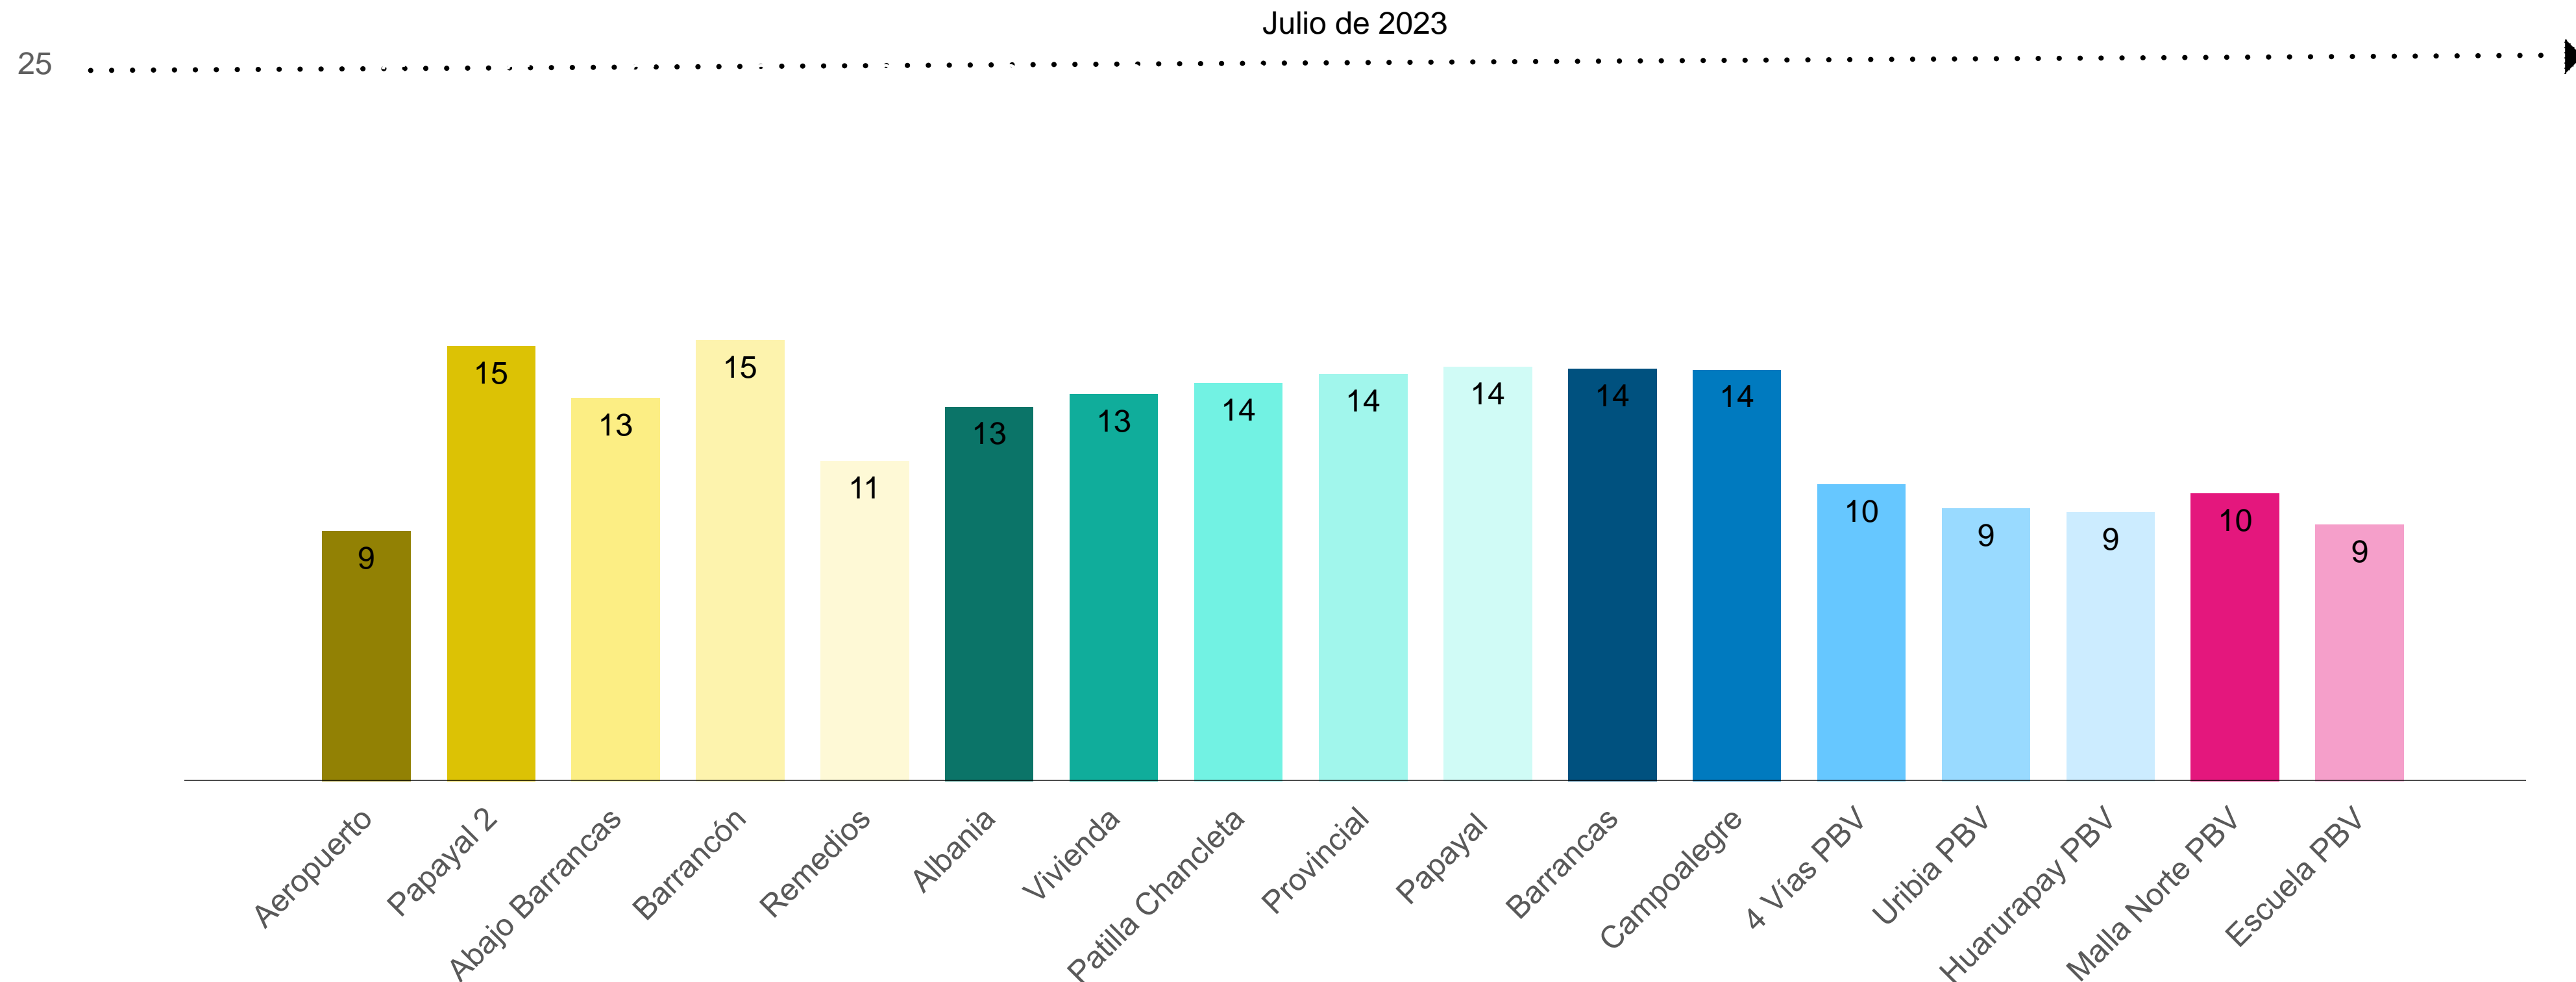
Concentración Anual PM_{2.5}

De acuerdo a lo indicado en la gráfica, en las fechas indicadas los valores de PM_{2.5} han estado por debajo del límite normativo. El límite de las concentraciones móviles anuales en Colombia de PM_{2.5} es de 25 µg/m³ según la Resolución 2254 de 2017.

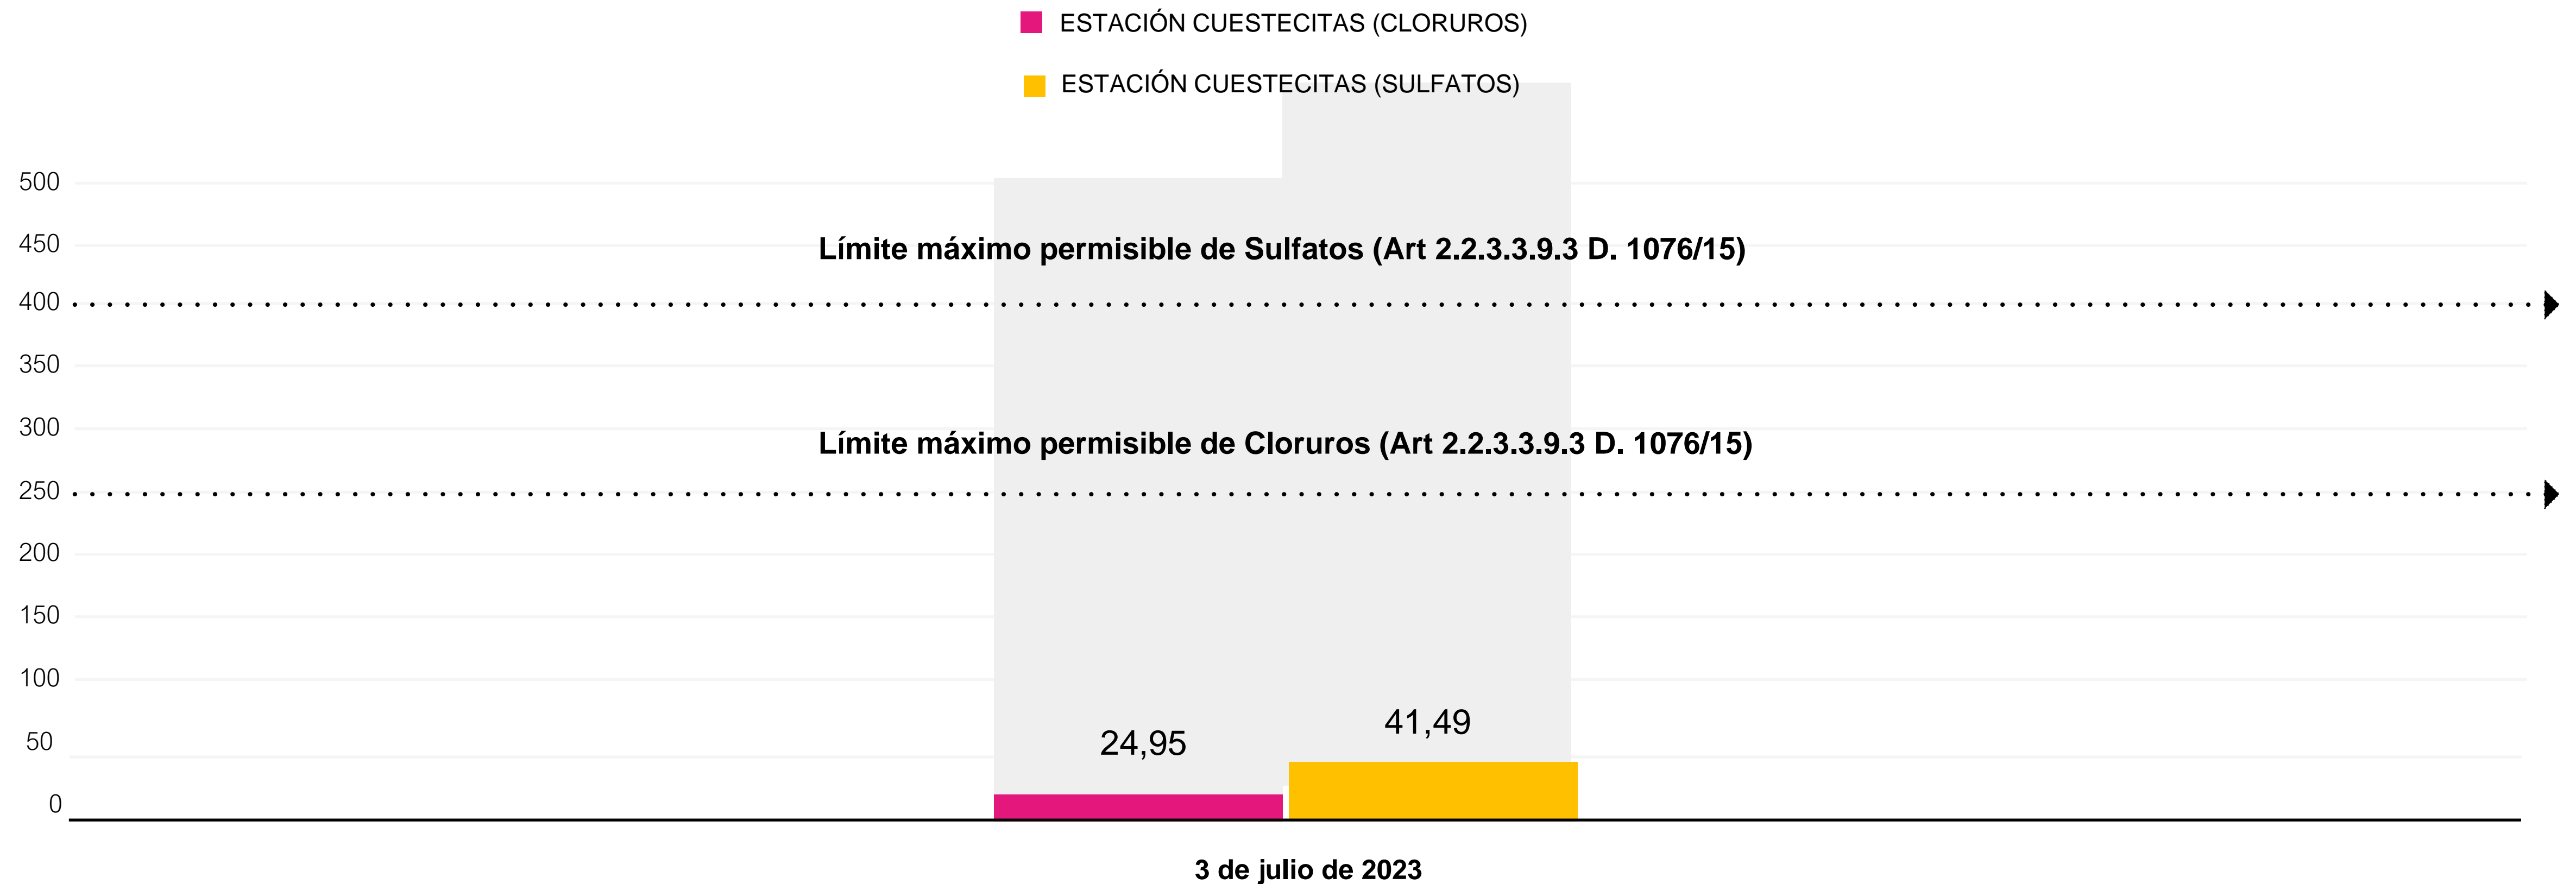
Indicadores Semanales

De acuerdo a nuestros monitoreos en el río Ranchería a la salida de la operación, se evidencia que la presencia de cloruros y sulfatos en el agua está muy por debajo de los límites establecidos por la norma de usos del agua en Colombia.
