# INDICADORES AMBIENTALES

Semana del 21 al 27 de noviembre de 2023

Cerrejón

Minería responsable

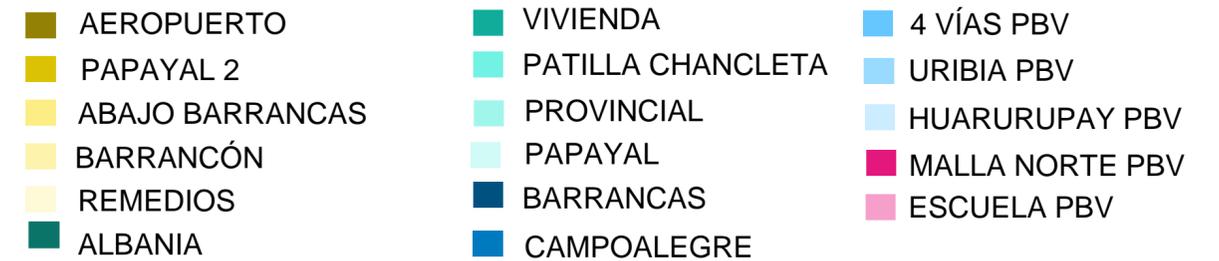
De acuerdo a lo indicado en la gráfica, en las fechas indicadas los valores de PM<sub>10</sub> han estado por debajo del límite normativo. El límite de las concentraciones móviles anuales en Colombia de PM<sub>10</sub> es de 50 µg/m<sup>3</sup> según la Resolución 2254 de 2017.
